焰中沽源 200MW 牧光互补光伏发电示范项目
自建 220kV 送出线路工程项目
竣工环境保护验收调查表

编制日期：2024 年 3 月

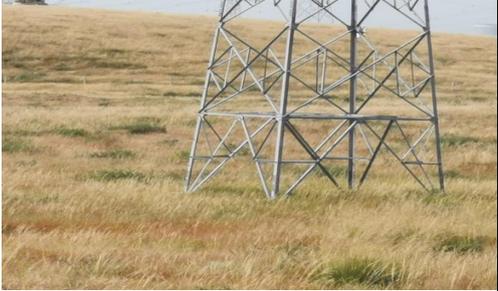
<p>区域的土地平整，表土则铺于地表，便于恢复植被，不会对周围环境产生明显影响。</p> <p>施工人员产生的生活垃圾在当地进行消纳，按照有关市容和环境卫生的管理规定及时清运到指定地点。</p>	
环境保护设施调试期	<p>生态影响</p> <p>①项目运营期已对临时施工用地进行植被恢复的土地加强抚育管理，使之恢复原有的生态功能。对各路段裸露地面进行了覆土恢复植被，根据立地条件，对于草地种植当地适宜草种。恢复效果较理想。</p> <p>②严格执行自然保护区相关的法律法规，如：禁止破坏保护区内的自然植被，保护自然环境，禁止乱捕滥猎保护区内野生动物，在鸟类繁殖期禁止偷取鸟卵，提醒大家保护野生动物及其栖息地生态环境。</p> <p>③提高检修人员生态保护意识，加强保护区管理。对野生植物保护条例</p>	<p>运营过程人员进场维护严禁鸣笛</p>

<p>生态恢复照片</p>
	<p>污染影响</p> <p>①项目运营期已对临时施工用地进行植被恢复的土地加强抚育管理，使之恢复原有的生态功能。对各路段裸露地面进行了覆土恢复植被，根据立地条件，对于草地种植当地适宜草种。恢复效果较理想。</p> <p>②严格执行自然保护区相关的法律法规，如：禁止破坏保护区内的自然植被，保护自然环境，禁止乱捕滥猎保护区内野生动物，在鸟类繁殖期禁止偷取鸟卵，提醒大家保护野生动物及其栖息地生态环境。</p> <p>③提高检修人员生态保护意识，加强保护区管理。</p>	<p>经现场监测结果表明：变电站及输电线路电磁环境及噪声环境监测值均能够满足国家规定的限值。</p>

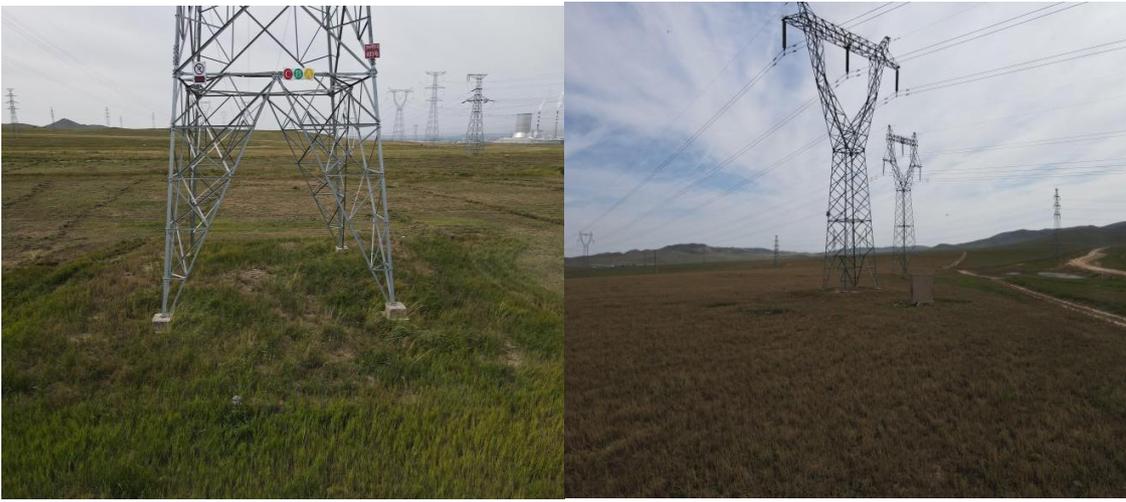
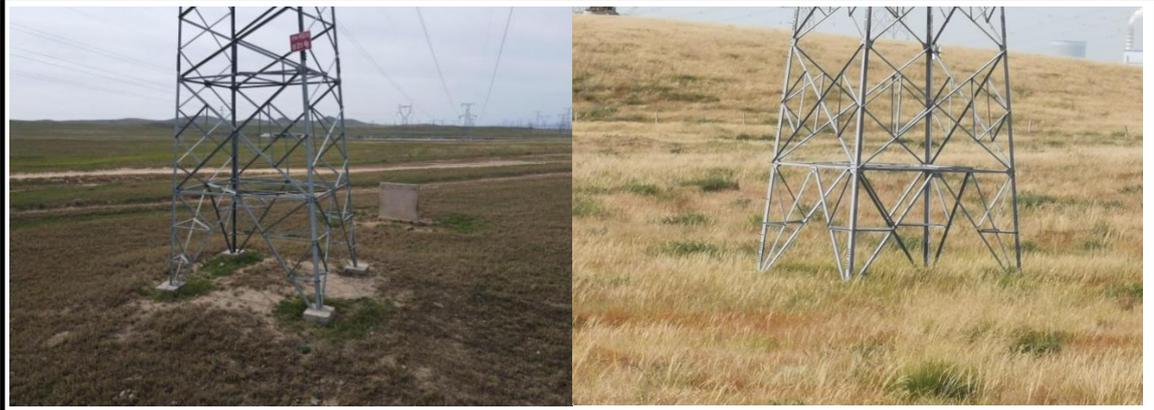
<p>施工期</p> <p>生态影响</p> <p>施工期已经结束。临时占地除塔基处施工占地以外，牵张场、材料存放地、施工便道等均无相关资料，但从现状调查来看，施工期的环境影响已经得到恢复。锡林浩特南郊站外施工临时占地均已恢复原貌，无弃土弃渣及建筑垃圾堆弃，植被生长良好。线下无弃土弃渣及建筑垃圾堆弃，塔基以及施工期临时占地均已恢复原貌，线路沿线及塔基处草场植被生长良好，已基本看不到施工痕迹。可见，本工程施工期对周围环境未造成不利影响。同时，本项目施工期间未收到相关的环保投诉。</p>
<p>污染影响</p> <p>施工期已经结束，污染影响随着施工结束已结束</p>
<p>环境保护设施调试期</p> <p>生态影响</p> <p>本项目建设区周围没有自然保护区、珍稀动植物资源、饮用水水源保护区等环境敏感点。</p> <p>(1) 线路正常运行后，不涉及生态环境方面的影响。</p> <p>(2) 定期对输电线路进行巡视和环境影响监测，对于安全隐患和不利环境影响及时进行处理。在危险位置设置防护标识，避免意外事故发生。综上，本工程对生态的影响主要在施工期，且施工期对环境的影响是小范围。</p>
